Hoogheemraadschap van  
**Delfland**

Inspiratieflyer

## Fauna uittreedplaatsen (FUPs)

Hoogheemraadschap van Delfland, augustus 2023

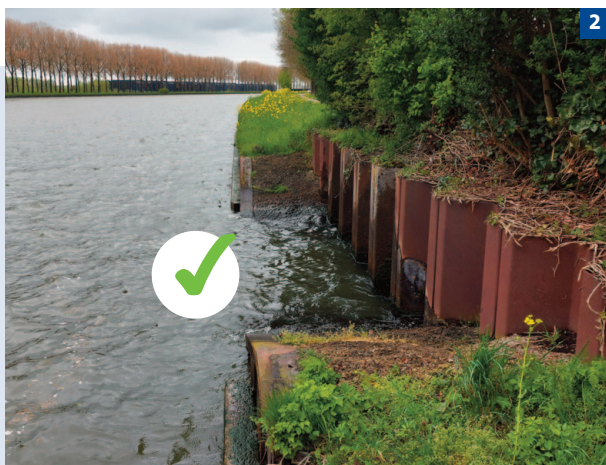
- 1 Hoog beschoeide oever
- 2 Grote FUP landzijde beschoeiing
- 3 Grote FUP waterzijde beschoeiing [6]
- 4 Op het nippertje geredde egel

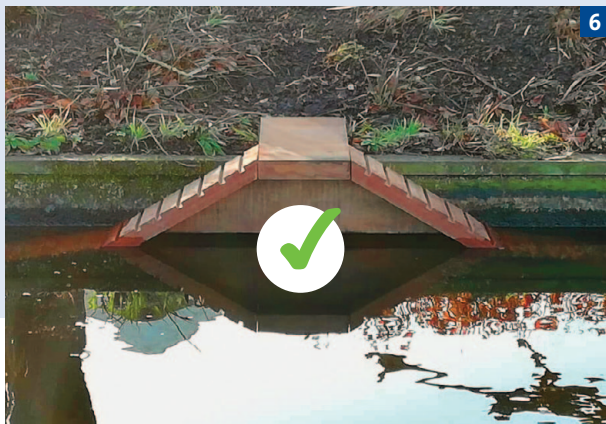
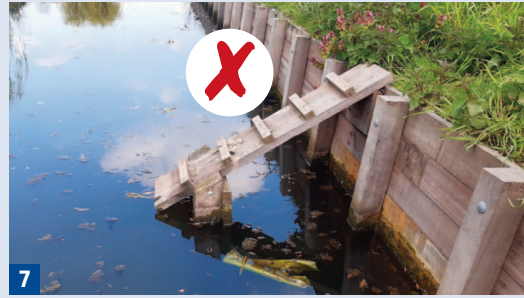
Op foto 5 en 6 is een faunatrapp met een goed ontwerp te zien. De plankjes lopen parallel aan de oever waardoor dieren die langs de beschoeiing zwemmen er direct op kunnen. De plankjes staan strak tegen de beschoeiing aan, waardoor kleine dieren niet weer in spleten kunnen vallen. Bovenop is een vlakke plank die het trapje goed met de oever verbindt. En de planken steken diep in het water, tenminste 50 centimeter diep, zodat slechte klimmers als egel en haas zich goed kunnen afzetten.

5 6 Faunatrapp met goed ontwerp<sup>[7]</sup>

Het trapje van foto 7 heeft twee problemen. De plank staat haaks op de oever. Onder andere kleine zoogdieren als muizen staan erom bekend muren en oevers te volgen en kunnen hier onderdoor zwemmen en de plank missen, zeker als ze in paniek zijn. Ook steekt de plank niet in het water. Slechte klimmers kunnen zich hier niet met hun achterpoten afzetten en niet op de plank komen. Dit geeft een indruk van de effecten van een ontwerpfout. Ook het onderhoud is belangrijk. Wanneer een trap uit elkaar valt, zoals op foto 8, verliest de trap steeds meer zijn functie.

7 Faunatrapp haaks op beschoeiing en steekt niet in het water

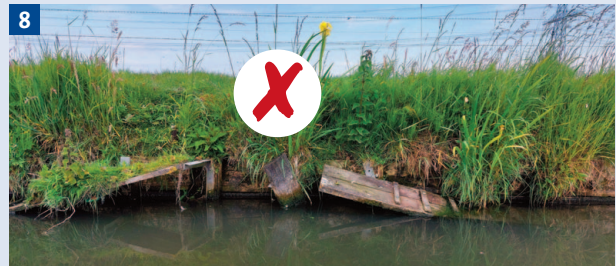
8 Slecht onderhouden faunatrapp
